**Проект организации работ по сносу объектов
капитального строительства (ветхого и
аварийного жилья) в городе Югорске**

**ТЕХНИЧЕСКИЙ ОТЧЕТ ПО РЕЗУЛЬТАТАМ
ОБСЛЕДОВАНИЯ**

Часть 1. Снос объекта капитального строительства,
расположенного по адресу: ХМАО-Югра, г. Югорск,
ул. Мира, д.71

ПСС-11-21-ТО-1

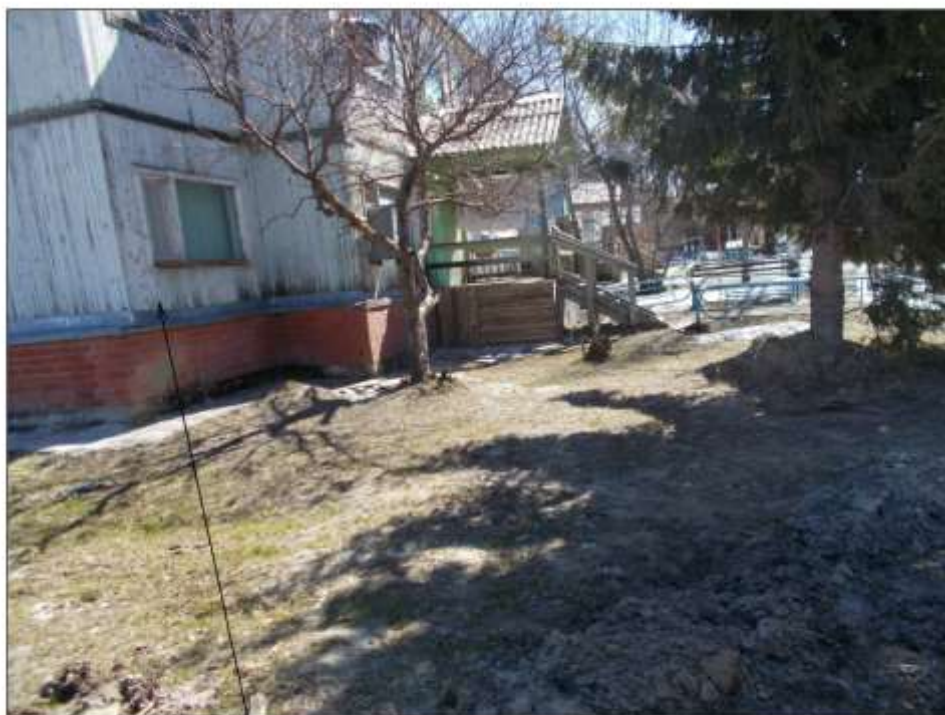
Фотография 2.2.
Фрагмент дворового фасада (вход в подъезд)

следы плесени

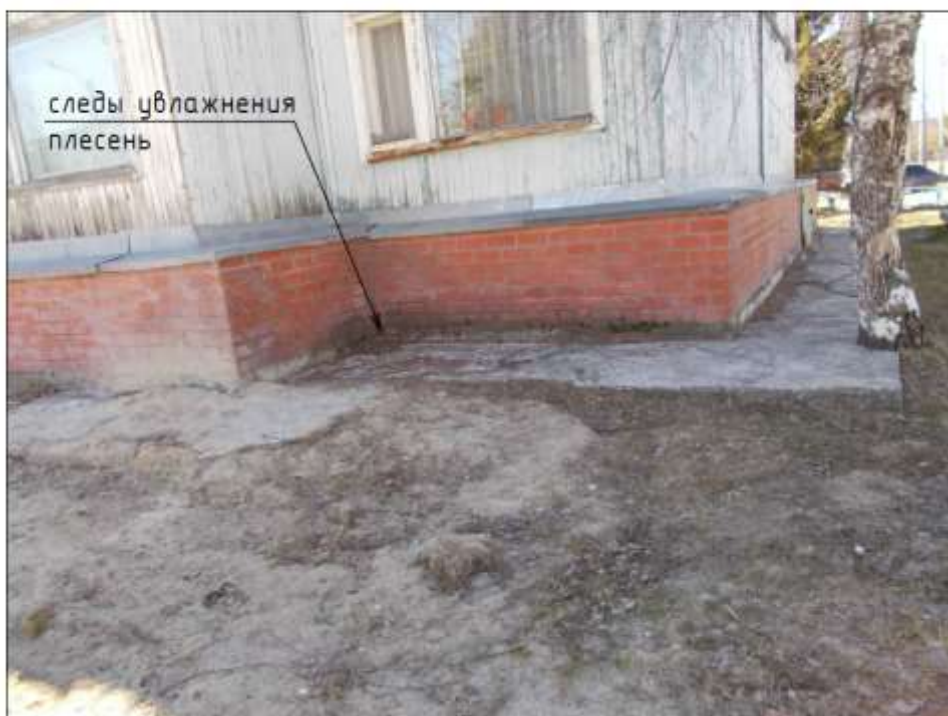
Фотография 2.4.
Фрагмент цокольной части

Цоколь выполнен из глиняного кирпича, имеются многочисленные сколы и трещины в кирпичной кладке, расслоение облицовочной части кирпича. Нижняя часть цоколя, примыкающая к фундаментам и бетонной отмостке, увлажнена и покрыта плесенью.

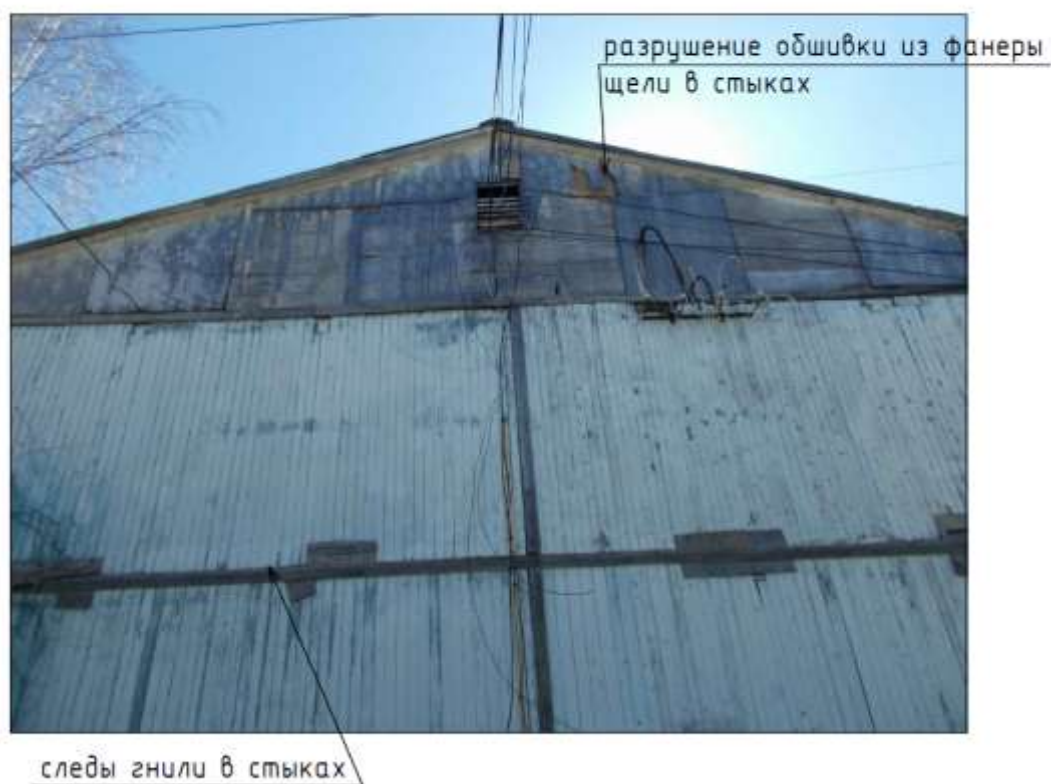
Фотография 2.6.
Фрагмент фронтона

Фронтоны обшиты фанерой – 8мм, фанера расслоилась, видны щели и разрушения почти всех конструкций. В щели попадает вода и снег, которые через покрытие 2 этажа затекают в квартиры жилого дома. Подшивка стропил из досок во многих местах разрушилась, отдельные доски оторваны.

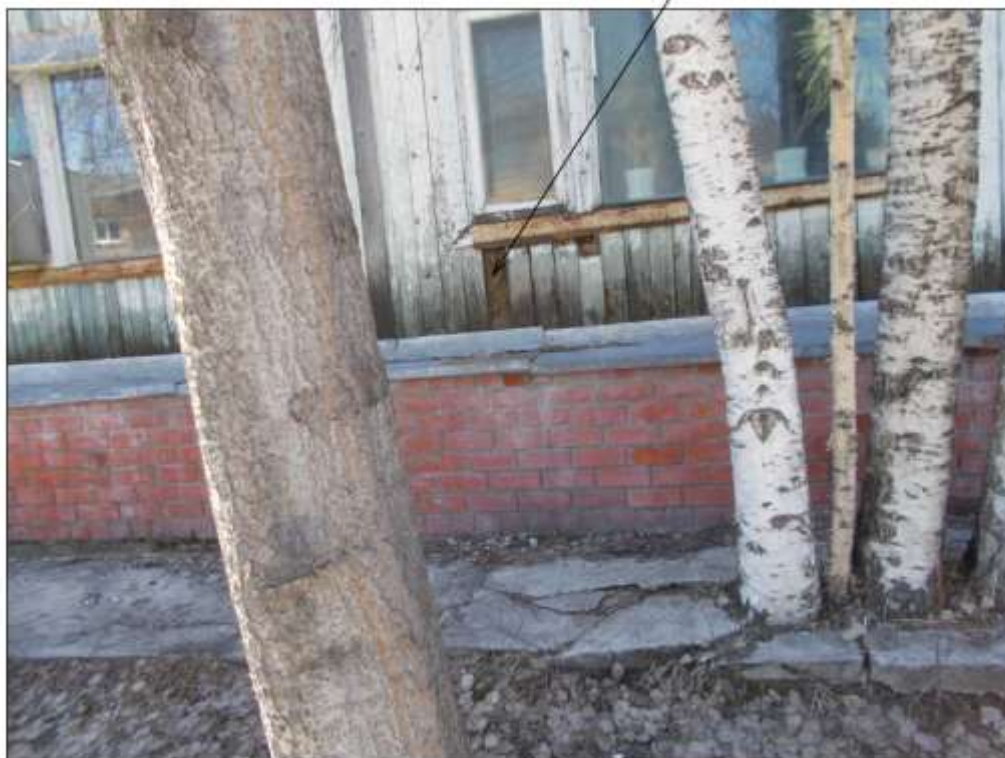
Фотография 2.9.

доска обшивки разрушена

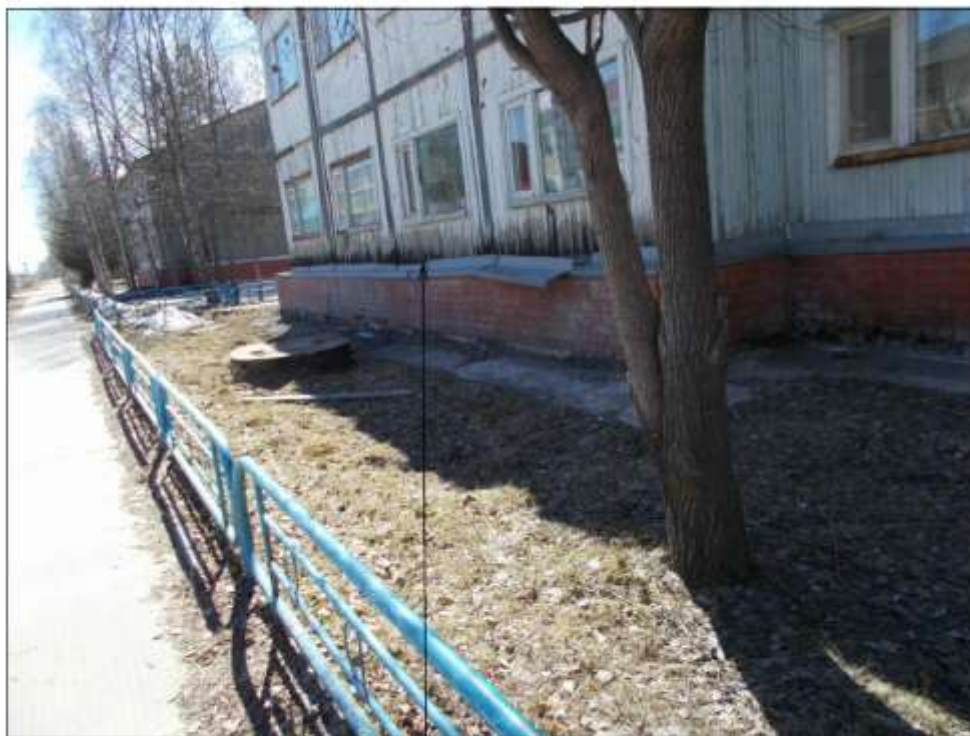
Фотография 2.10.

Нижняя часть обшивки стен из вагонки на 1 этаже в месте примыкания отлива из кровельной стали к цоколю имеет многочисленные следы плесени и гнили на высоту 300-500мм, отливывы во многих местах разрушены.

разрушение отливов в примыкании стен
и цоколя, следы увлажнения, гниль

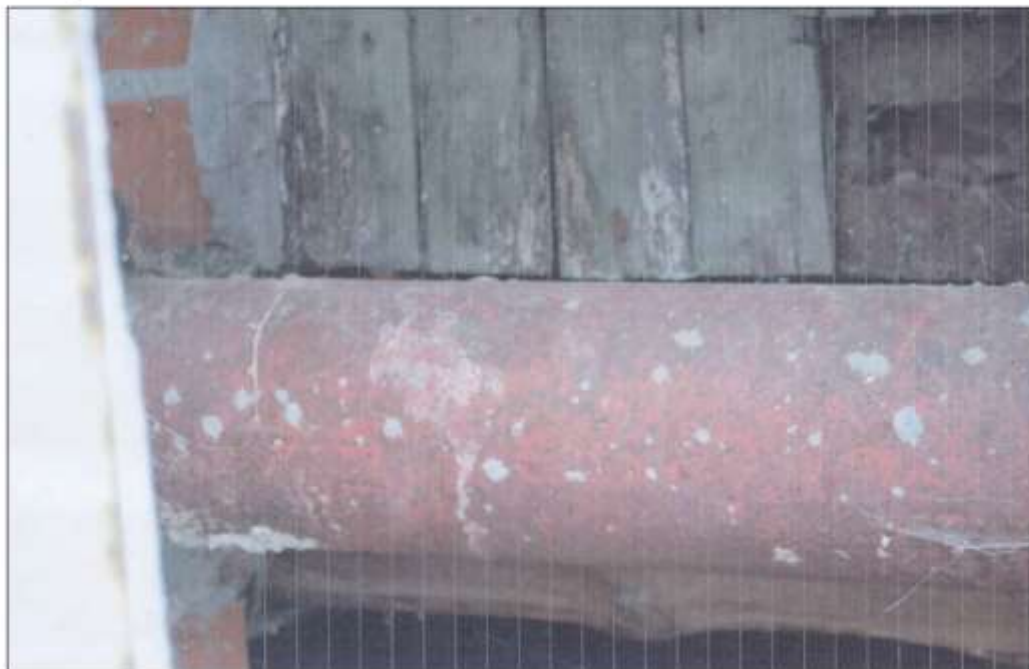
Фотография 2.11.

Цокольное перекрытие - Цокольное перекрытие –панели перекрытия заводского изготовления отсутствуют. Смонтирован швеллер №10 на обвязку из труб 159х5,0мм, соединенные на сварке, катет шва 4мм, в швеллер вставлены бруски 50х100мм через 700-750мм, снизу бруски

Фрагмент примыкания блок-комнаты к обвязке фундаментов.
Отсутствие цокольной панели

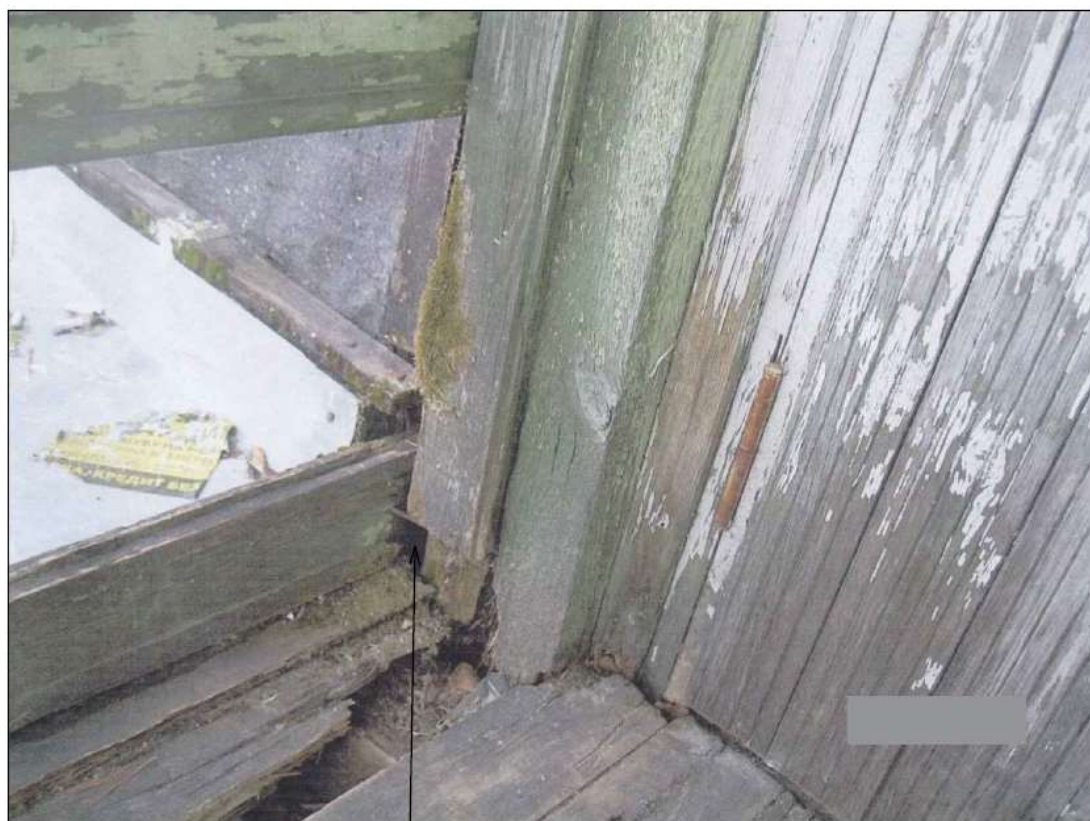
Фотография 2.12.

разрушение досок гнилью

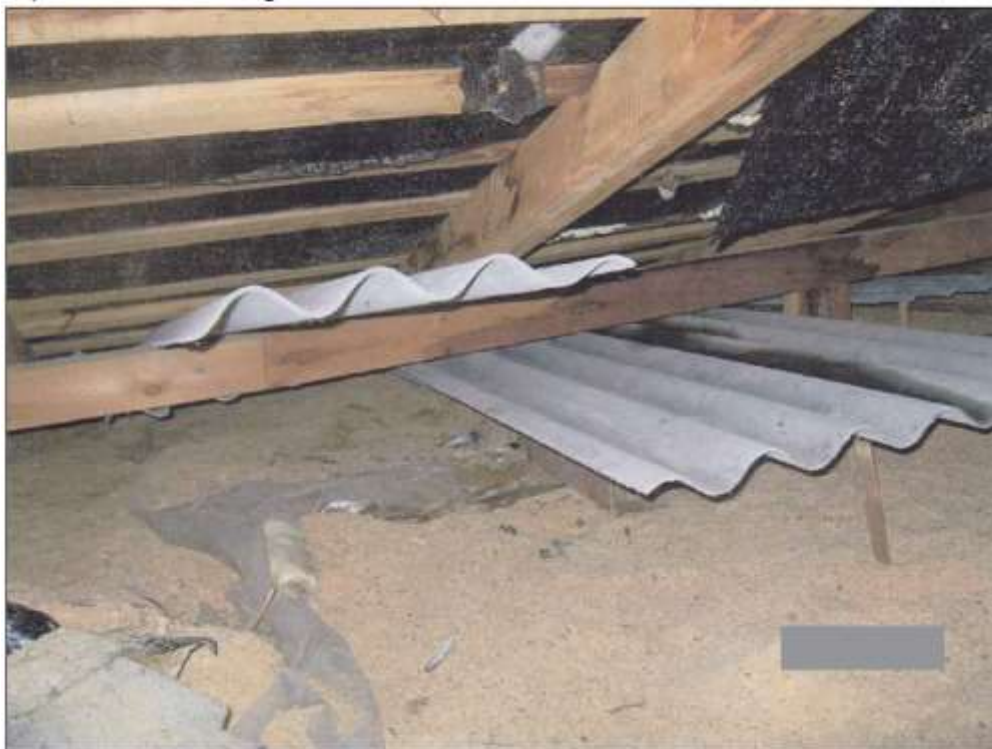
Фотография 2.13.

В кровле везде видны просветы и щели на местах стыков шифера, что привело к снижению конструктивной способности деревянных конструкций крыши. Ввиду намокания и постоянной сырости, на чердаке во многих местах видны следы протечки. Фронтон обшит фанерой 8мм по каркасу. Фанера фронтонов разрушается, видны щели в стыках. Подшивка свесов из досок деформирована.

Разрушение прокладочной изоляции из рубероида, разрушение а/ц листов, протечки, следы увлажнения

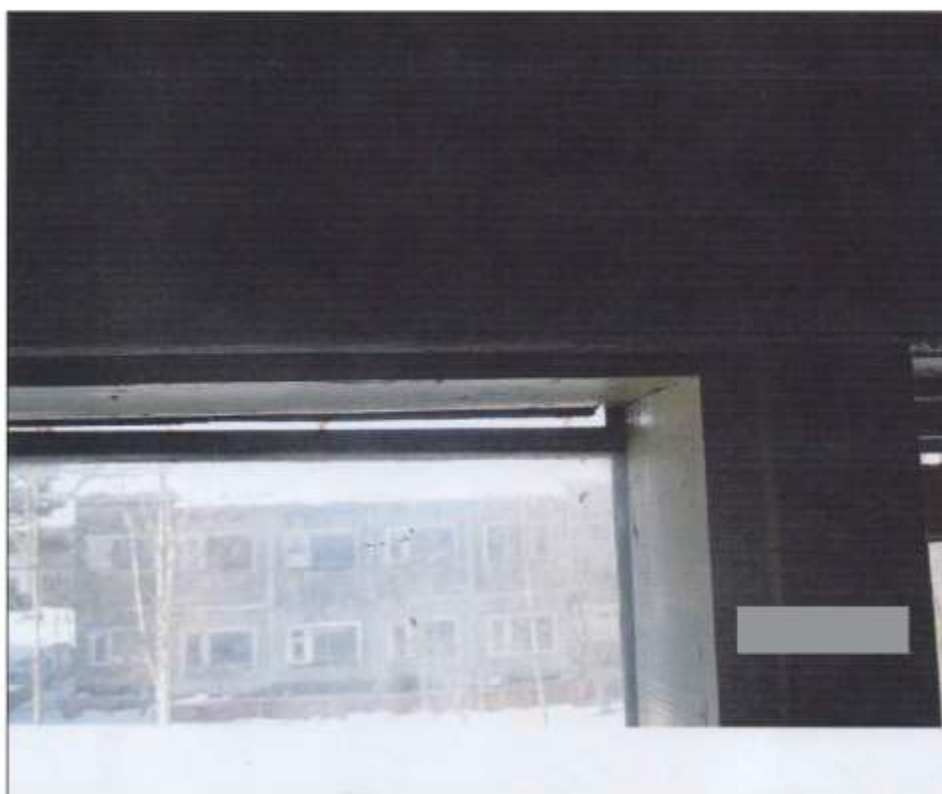
Фотография 2.14.

Осадка окон до 20-25мм

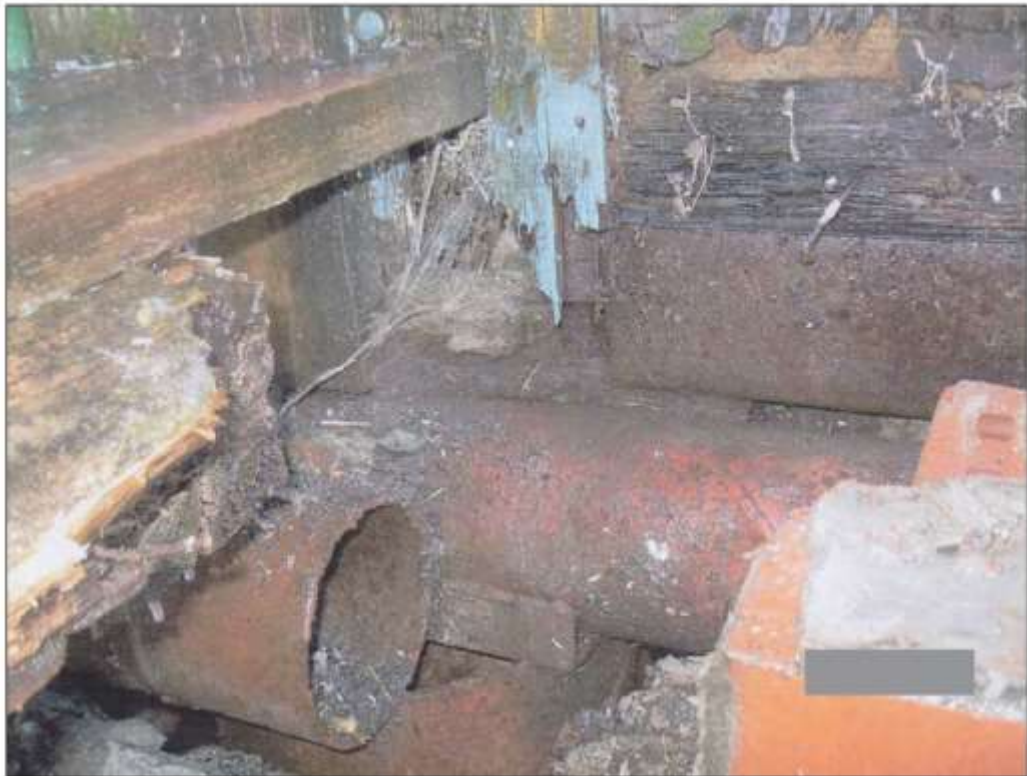
Дождевые и талые воды затекают под фундамент в местах отливов, под отмостку, деревянные конструкции цокольного перекрытия повреждены гнилью во многих местах. Фундаменты длительное время находятся в увлажненном состоянии, что свидетельствует о перенасыщенности водой грунта, находящегося в основании фундаментов.

Фотография 2.15.
Фрагмент обвязки фундаментов. Низ блок-комнаты.
Деревянные конструкции повреждены гнилью

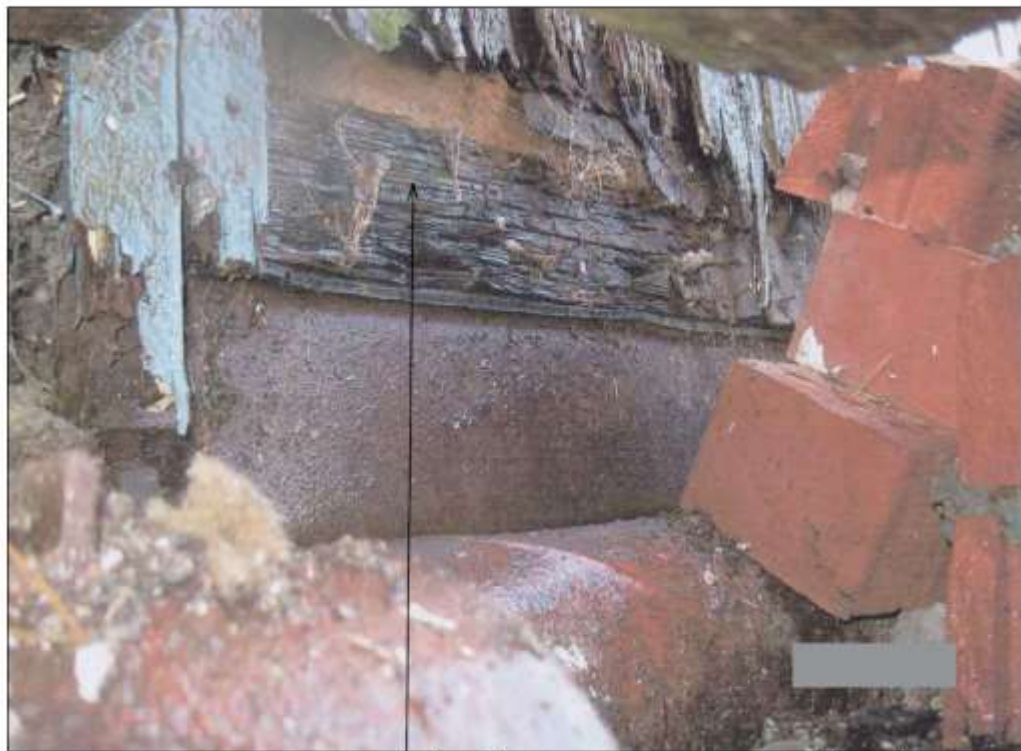
Фотография 2.16.
Фрагмент цоколя и примыкания блок-комнат к
обвязке из труб

деревянные конструкции повреждены гнилью

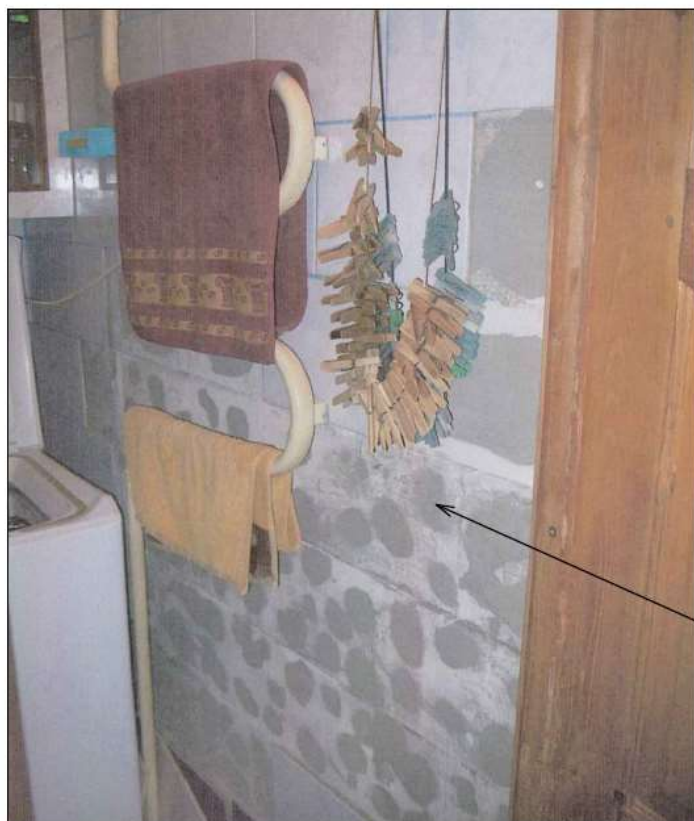
Фотография 2.17.
Фрагмент отделки ванной комнаты

разрушение отделки
из-за осадки блок-комнат

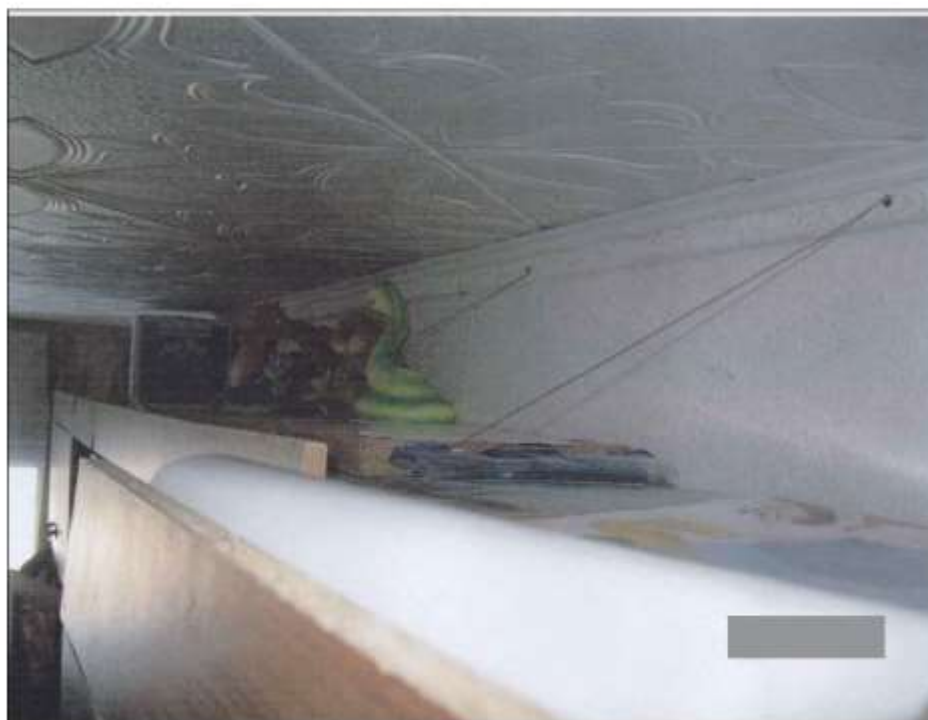
Стены и потолки в коридорах и лестничных клетках обшиты КГЛ и окрашены в/э колером, из-за деформации обшивки панелей стен, отделочный слой стен и потолков имеет разрушения, на потолках 2 этажа и внизу стен на 1 этаже имеются следы протечек и плесени.

Фотография 2.18.
Фрагмент потолка
Отслоение потолочной плитки, следы протечки и плесени
